Kanalsanierung mit GFK-Kurzrohren

Neues Innenleben für alten Beton-Hauptsammler Prisdorf

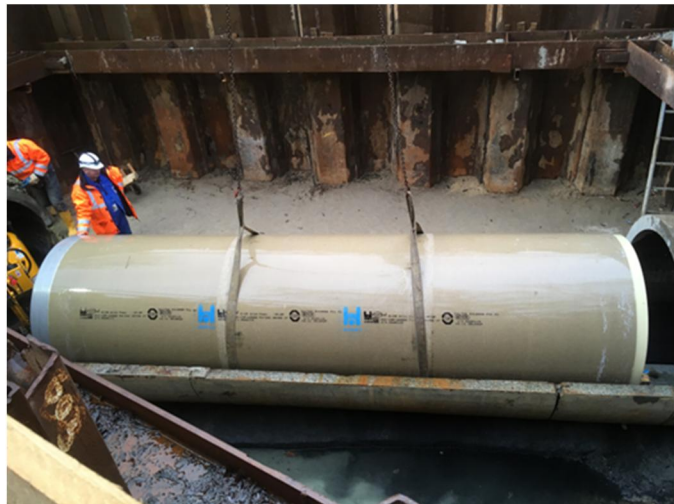
Abbildung 2: Relining / Einzelrohrlining mit GFK-Rohren

welche dann in den DN 1800 Betonrohrkanal eingeschoben wurden. Der verbliebene Ringraum zwischen alter und neuer Leitung wurde anschließend verfüllt und die neuen Rohre übernahmen die komplette statische Tragfähigkeit. Bei notwendigen Abwinklungen bzw. Knicken im Kanalverlauf wurde mit werksseitig hergestellten Sonderelementen gearbeitet. Durch den Einsatz von passgenauen Rohren und Formteilen konnte auf

die Ausführung von Laminaten auf der Baustelle weitestgehend verzichtet werden. Die Verbindung der Rohre erfolgte mit leicht handhabbaren Edelstahl-Steckkupplungen. Durch die hervorragende Planung, die schnelle Lieferung sowie Verlegung vor Ort und die permanente Abstimmung der Logistik zwischen Rohr-Lieferant und Baufirma konnten die Bauzeit und damit die Kosten für die Wasserhaltung wesentlich reduziert werden.

Nach den vorbereitenden Maßnahmen, der Vorflutsicherung bzw. Wasserhaltung und den notwendigen Abbrucharbeiten an vorhandenen Schächten begann die ausführende Bauunternehmung Echterhoff mit dem Kurzrohrlining. Unter Einhaltung eines vorher abgestimmten Verlegeplanes lieferte HOBAS DN 1720 GFK-Rohre in den vorgesehenen Baulängen 1 bis 6 m,

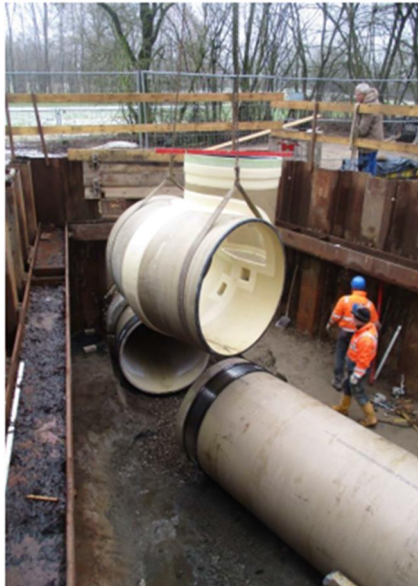
Abbildung 3: GFK-Schacht

So wurde ein alter Beton-Schacht an der Stelle der Startgrube nach Abschluss der Kanalsanierung durch einen neuen Fertigteilschacht, einen GFK-Tangentialschacht, ersetzt. Ein weiterer Schacht wurde per Schachtrehabilitationsverfahren saniert, welches nur bei statisch tragfähigen Schächten angewendet werden kann. Wie im Baukastensystem werden die einzelnen GFK-Bauteile so gefertigt, dass sie durch die Schachtöffnung eingebracht und fixiert werden können. Im Ergebnis ist der Altschacht mit einem neuen GFK-Inlett ausgekleidet und vollständig saniert. Das Verfahren ist eine einfache und schnelle Lösung zur Sanierung von Schächten, die undicht sind oder Korrosionsschäden aufweisen.

Die Sanierung von 3 vorhandenen Schächten erfolgte zum einen durch eine vor Ort ausgeführte GFK-Auskleidung und zum anderen durch den Rückbau und Ersatz mit GFK-Fertigteilschächten.
